Untersuchungsbericht

Untersuchungsbericht Nr. 21/541

Untersuchungsziel:	Orientierende Prüfung auf Entflammbarkeit nach DIN 4102 (1998-05), Teil 1 (B1)
Untersuchungsgut:	Artikel: „32641 Lara Delilight, 100% Polyester FR, Farbe: 1002“
Probennahme:	durch den Auftraggeber
Auftraggeber:	siehe Anschrift
Auftragsdatum:	10.02.2021
Auftragseingang:	11.02.2021
Prüfdatum:	03.03.2021
Anzahl Seiten:	6

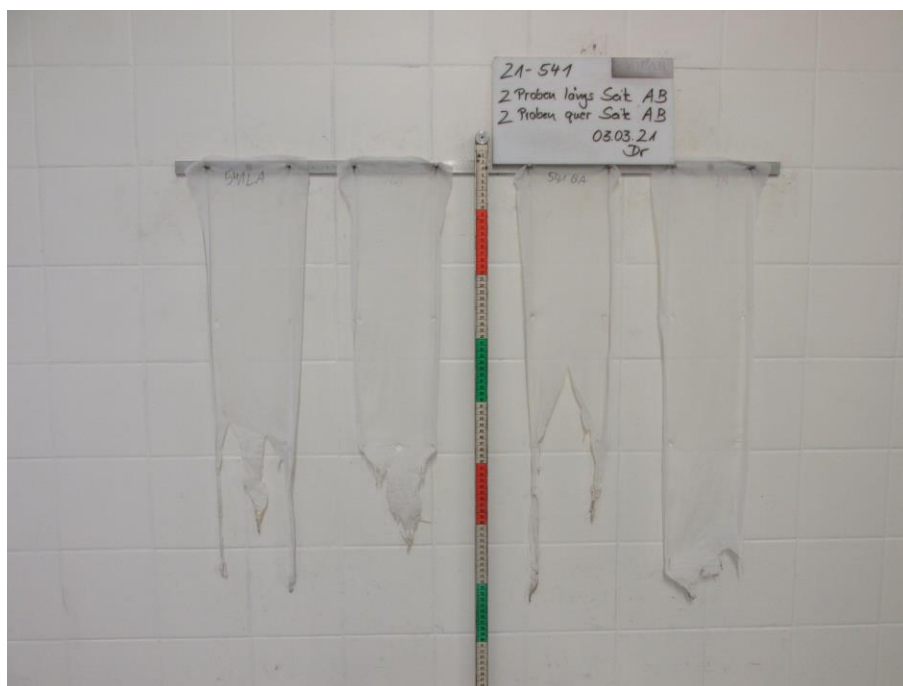
Bild 2: Aussehen der Proben nach dem Brandversuch
