Untersuchungsbericht

Untersuchungsbericht Nr. 18-E-559.1

Untersuchungsziel: Orientierende Prüfung auf Entflammbarkeit nach DIN 4102 (1998-05), Teil 1 (B1)

Untersuchungsgut: Artikel: 33779 Albero, Farbe 1004, Material 100% Polyester FR

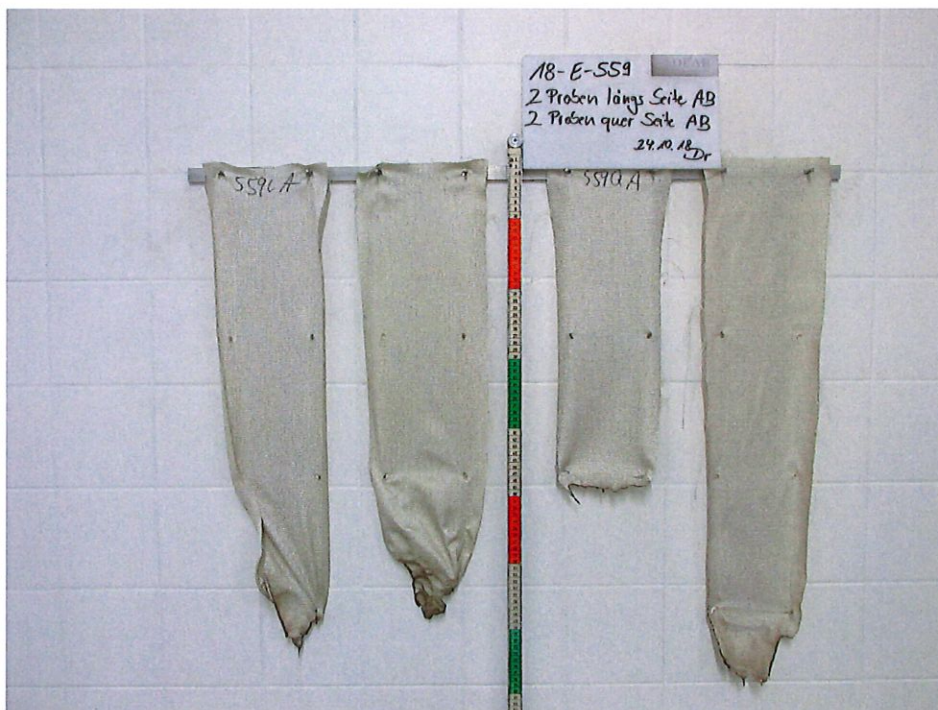
Bild 2: Aussehen der Proben nach dem Brandversuch
