Untersuchungsbericht

Untersuchungsbericht Nr. 21/539

Untersuchungsziel:	Orientierende Prüfung auf Entflammbarkeit nach DIN 4102 (1998-05), Teil 1 (B1)
Untersuchungsgut:	Artikel: „34181 Dimout Druck, Polyester FR und recycle Polyester FR, Farbe: 1523“
Probennahme:	durch den Auftraggeber
Auftraggeber:	siehe Anschrift
Auftragsdatum:	10.02.2021
Auftragseingang:	11.02.2021
Prüfdatum:	03.03.2021
Anzahl Seiten:	6

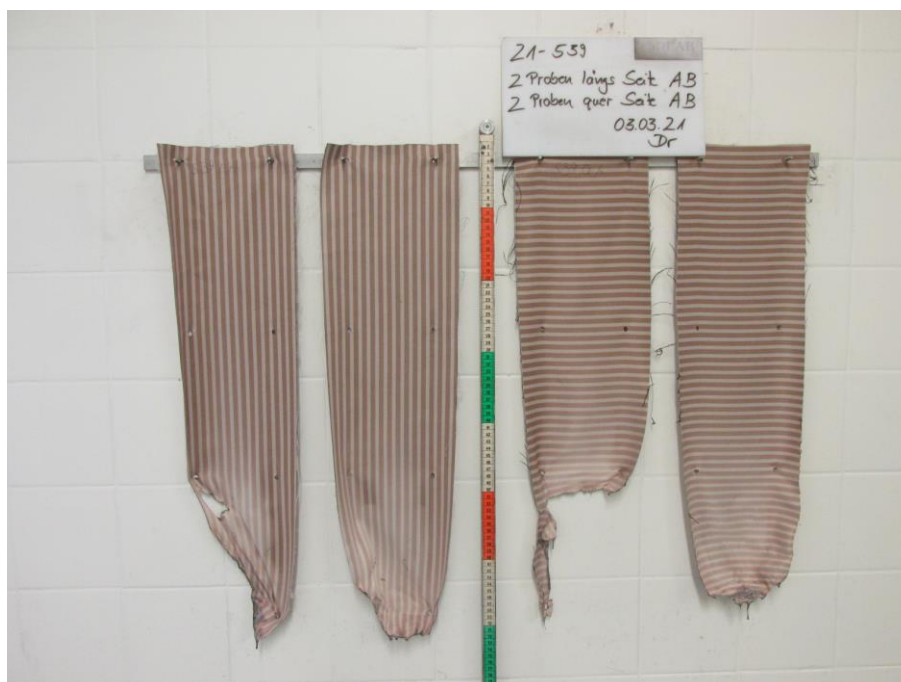
Bild 2: Aussehen der Proben nach dem Brandversuch
