Untersuchungsbericht

Untersuchungsbericht Nr. 17-E-597

Untersuchungsziel:	Orientierende Prüfung auf Entflammbarkeit nach DIN 4102 (1998-05), Teil 1 (B1)
Untersuchungsgut:	Artikel: 35186 Galax bedruckt, Farbe: 1520, 100% Polyester mit Acrylat-Soft-Beschichtung
Probennahme:	durch den Auftraggeber
Auftraggeber:	siehe Anschrift
Auftragsdatum:	27.09.2017
Auftragseingang:	27.09.2017
Prüfdatum:	KW 42 in 2017
Anzahl Seiten:	6

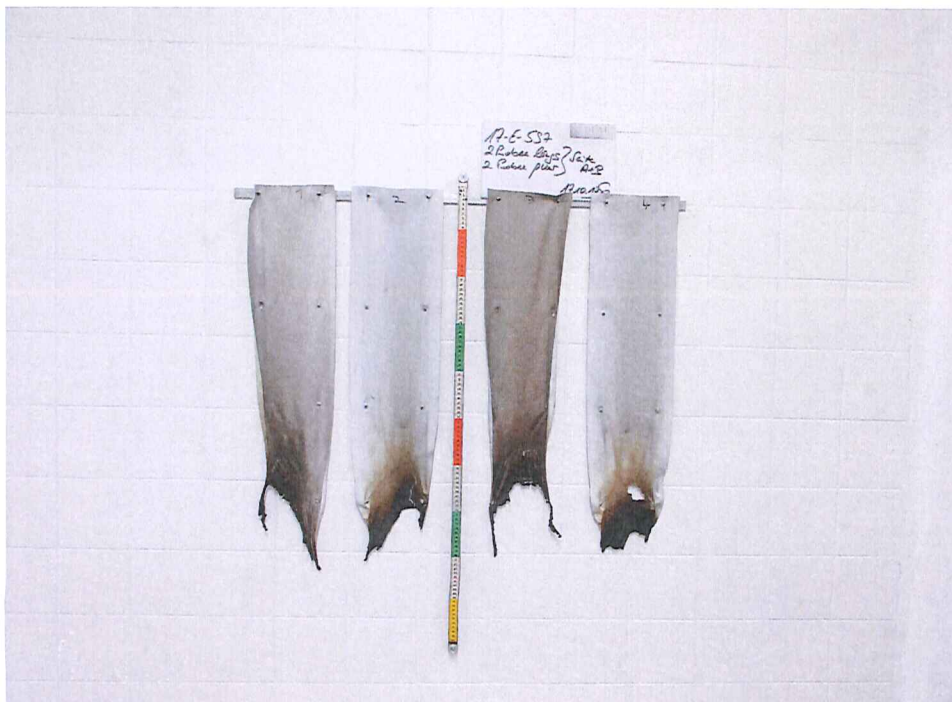
Bild 2: Aussehen der Proben nach dem Brandversuch
