Untersuchungsbericht

Untersuchungsbericht Nr. 23/3812

| Untersuchungsziel: | Orientierende Prüfung auf Entflammbarkeit nach DIN 4102 (1998-05), Teil 1 (B1) Brandverhalten von Baustoffen und Bauteilen - Teil 16: Durchführung von Brandschachtprüfungen nach DIN 4102-16 (2021-01) |
| Untersuchungsgut: | Artikel: "41052 Dylan Dimout, col. 1551, 100% Polyester FR" |

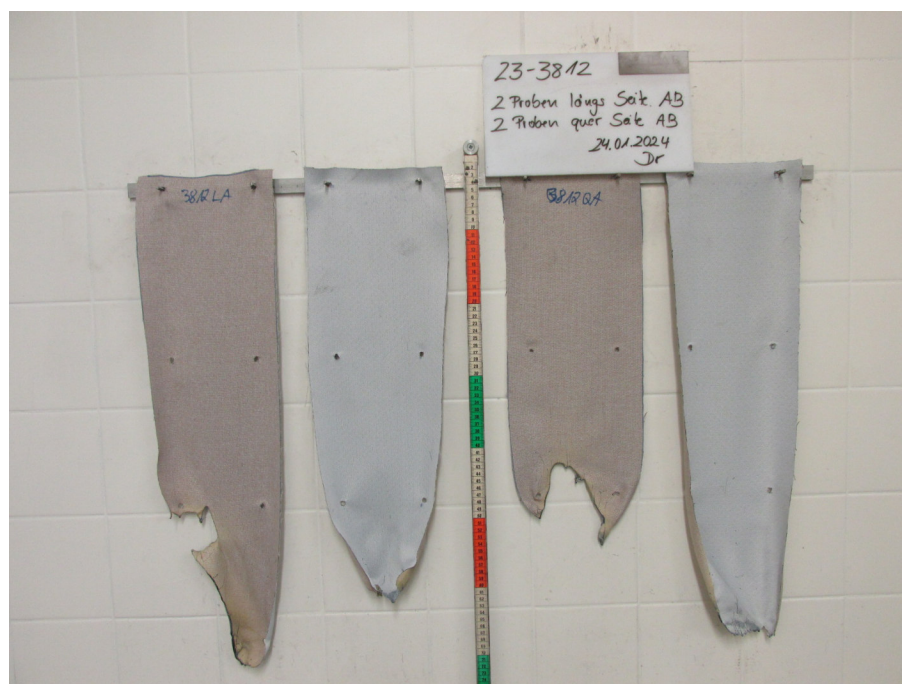
Bild 2: Aussehen der Proben nach dem Brandversuch
